第4章 個別施設計画

1-1 行政系施設（庁舎等）

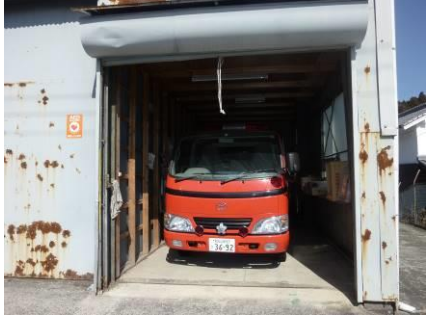
施設全景 ※車庫部（赤枠）のみ	 	施設内部
